Barrières anti-intrusion sur voies vertes. 1°) Exemples non réglementaires ou insatisfaisants

Barrières anti-intrusion sur voies vertes 2°). Exemples satisfaisants, en Essonne

Document réalisé par la FCDE (Fédération pour les Circulations Douces en Essonne) et par Partage Ta Rue 94

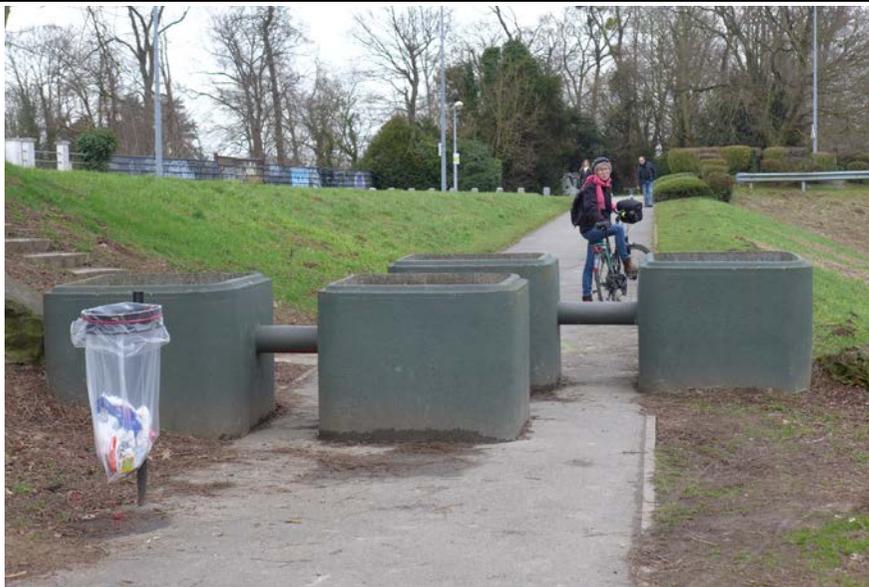
1. Chicane non réglementaire : empêche le passage de fauteuils roulants, de tricycles handicapés et vélos avec remorques. En revanche, des motos de cross peuvent passer dans le talus à droite... (ex Tégéval à Villecresnes, en cours de démontage)

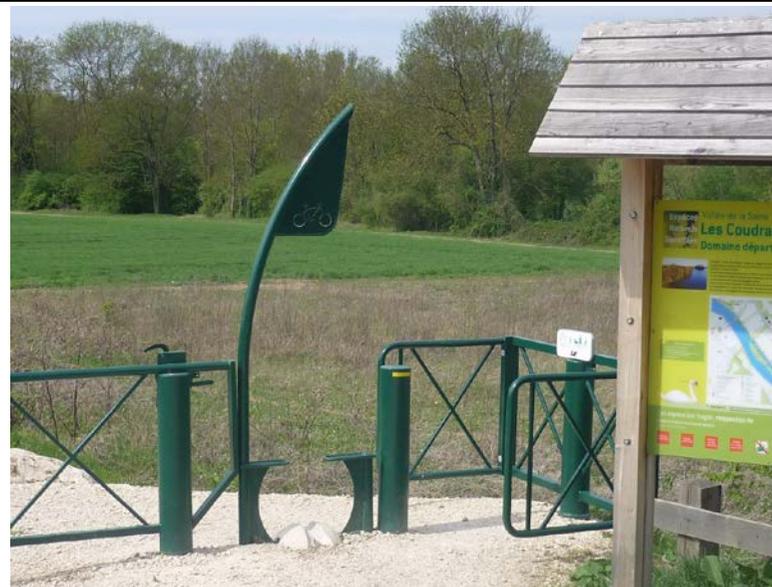
2. Portillon non réglementaire : vendu pour permettre le passage de fauteuils roulants, mais en pratique très difficile, surtout en pente, et infranchissable avec un tricycle ou un vélo avec remorque, mais facile en moto, à côté... (Etiolles, ENS des Coudrays, aménagement CD 91)

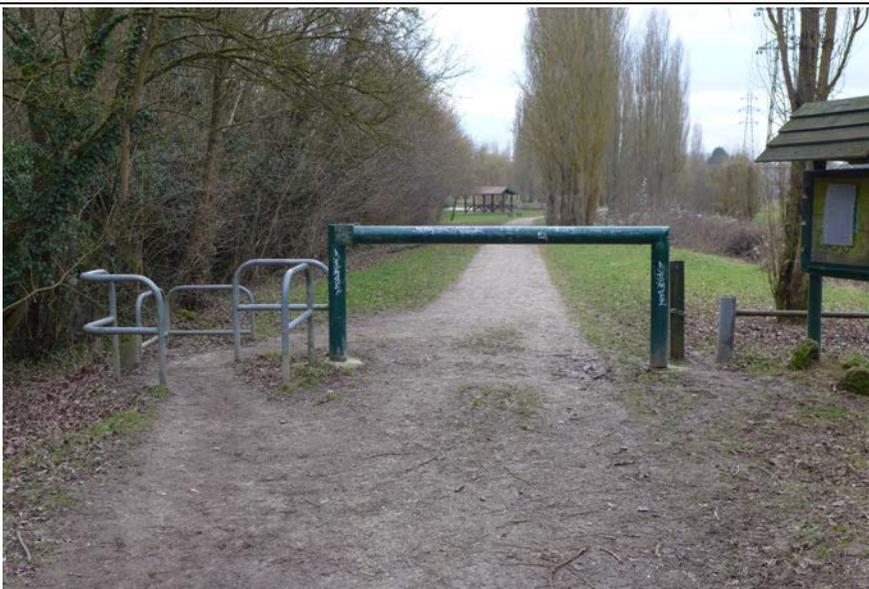
3. Chicane non réglementaire (idem cas n° 1)
Voie verte du Réveillon à Villecresnes (SYAGE)

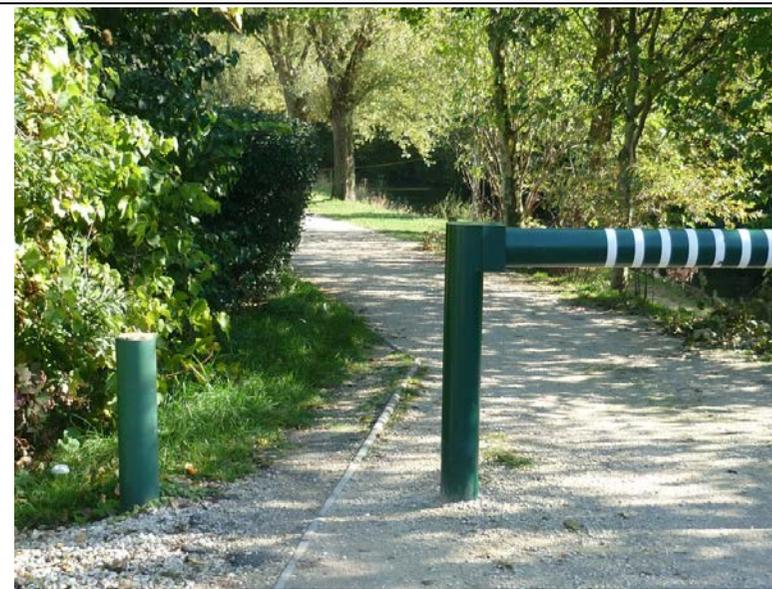
4. Barrière accidentogène : la largeur laissée sur le côté (environ 90 cm) est théoriquement suffisante pour les fauteuils et tricycles, mais en pratique trop limite (1 m 20 recommandés) et surtout, la bordurette longitudinale est un piège délicat à franchir à vélo (chutes fréquentes)

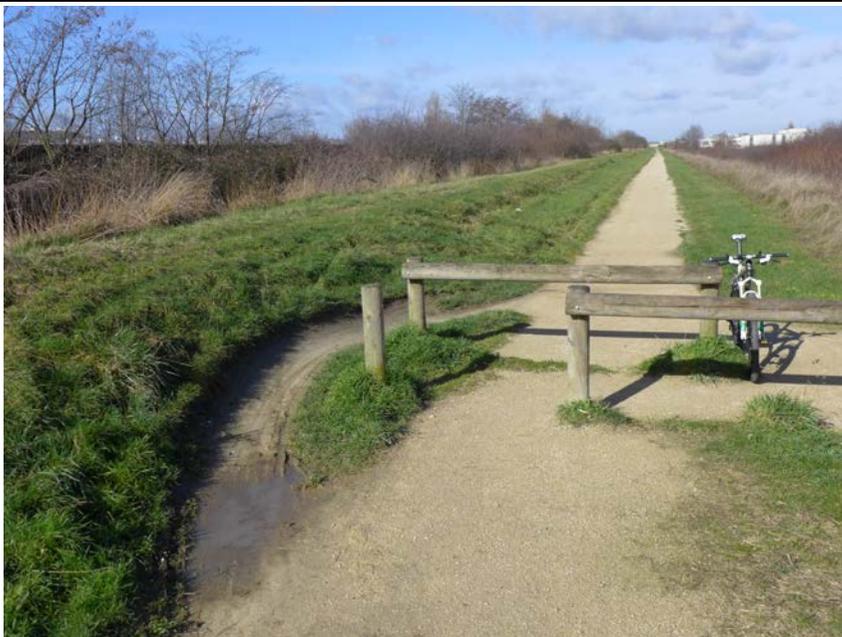
5. Chicane inutile et gênante : l'espace de 1.2 m entre les barrières permet difficilement le passage des tricycles (certains ne passent pas), incite les vélos à passer dans la boue à côté et n'empêche en rien les 2RM (Voie verte de l'aqueduc de la Vanne, à Grigny)

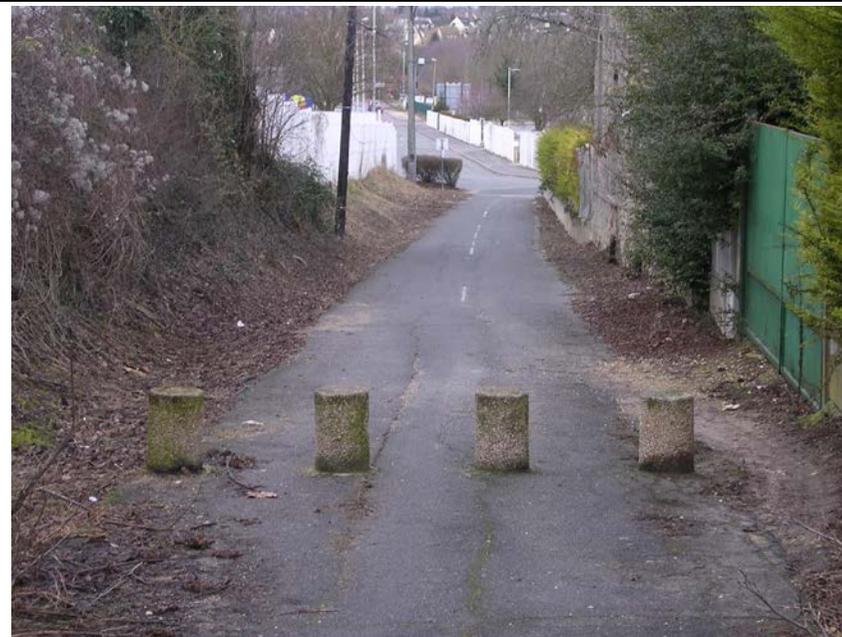
6. Plots non réglementaires (largeur inférieure à 90 cm), dangereux (très peu visibles de nuit ou pour les malvoyants) et n'empêchant pas pour autant le passage des motos ou mobylettes (Voie verte à St Michel sur Orge)

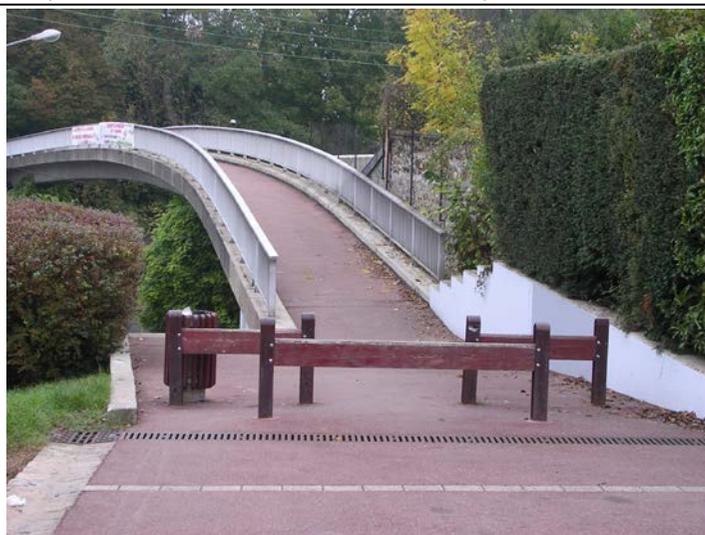
7. Chicane dangereuse (en bas d'une descente) et non réglementaire (infranchissable en tricycle ou vélo avec remorque) Ex à Juvisy

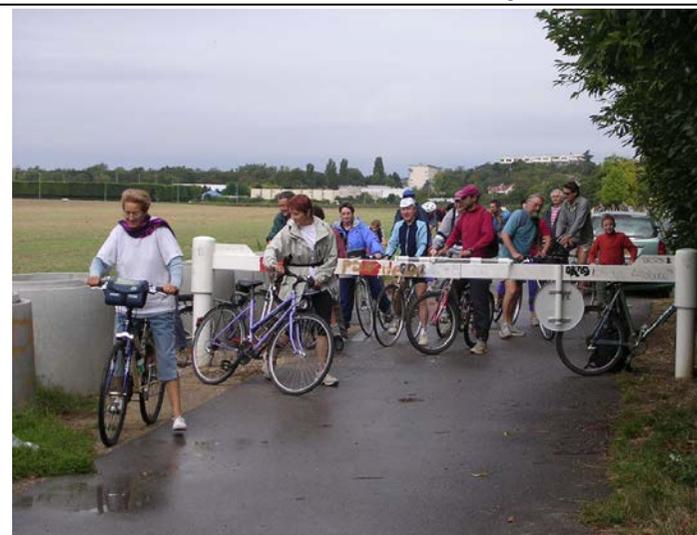
8. Barrière très gênante pour les cyclistes valides et infranchissable en fauteuil roulant, tricycle, ou avec remorque (Ex : voie verte à Draveil)

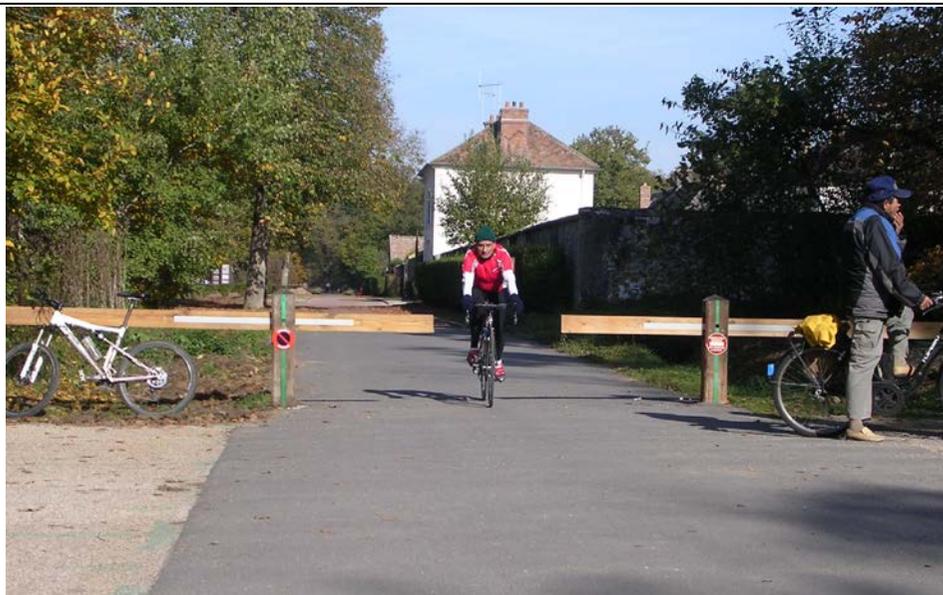
1. Demi-barrières en bois facilement amovibles, espace 1m20 (Forêt de Sénart, ONF).
Inconvénient : extrémité peu visible la nuit. Poser la bande rétro-réfléchissante plus près de l'extrémité la rendrait très satisfaisante

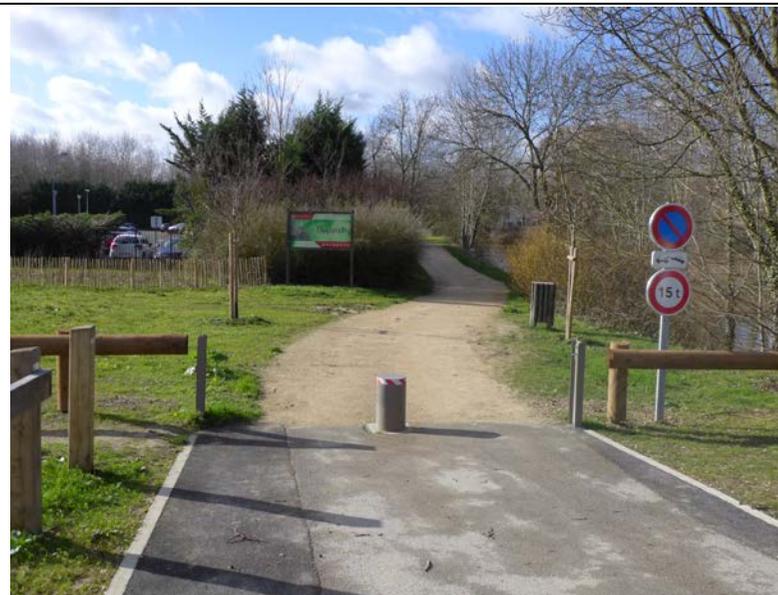
2. Plot central télescopique (voie verte de la promenade de l'Orge, à Savigny sur Orge, SIVOA) Détail : hauteur du plot non adaptée aux malvoyants, mais très satisfaisant pour le reste.

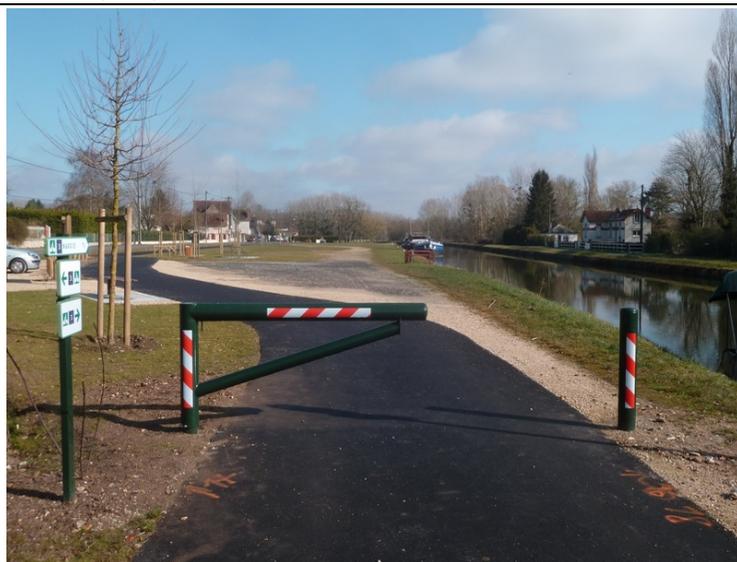
3. Demi-barrière facile à ouvrir et arrondie à l'extrémité (EV3 Scandibérique à Cepoy, CD du Loiret).
Inconvénient : extrémité peu visible la nuit

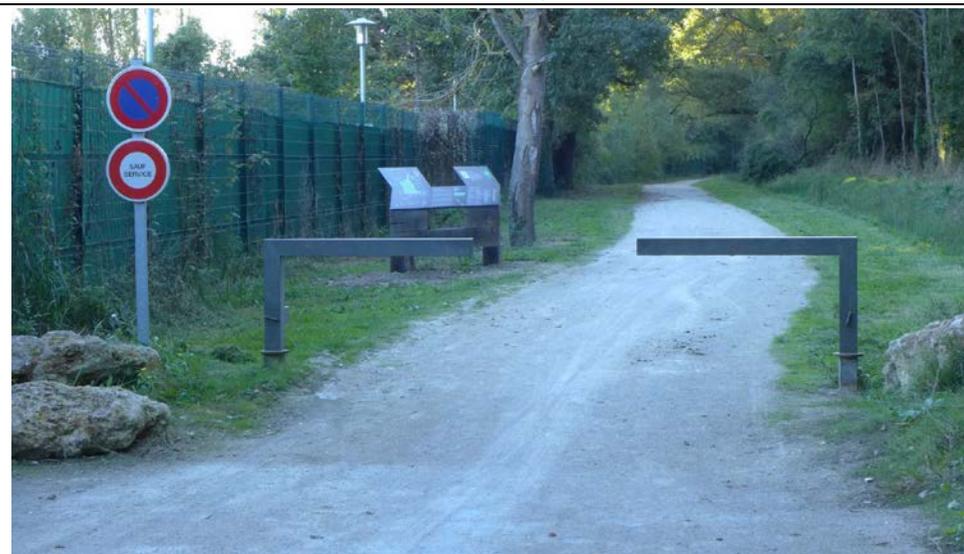
4. Double demi-barrière métallique facile à ouvrir (voie verte du Bois de St Eutrope, AEV IdF). Inconvénient : extrémité anguleuse et très peu visible la nuit : manque une bande rétro-réfléchissante.

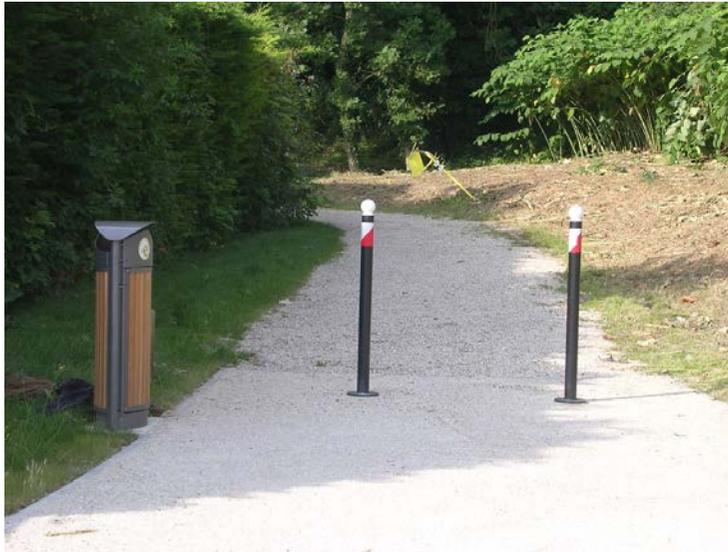
5. Double plots, hauteur et couleur conformes aux normes d'accessibilité ; largeur un peu limite entre les deux (1m10) mais suffisant et laisse la possibilité de se croiser sans avoir à s'arrêter (Berge de Seine à Evry). Exemple satisfaisant.

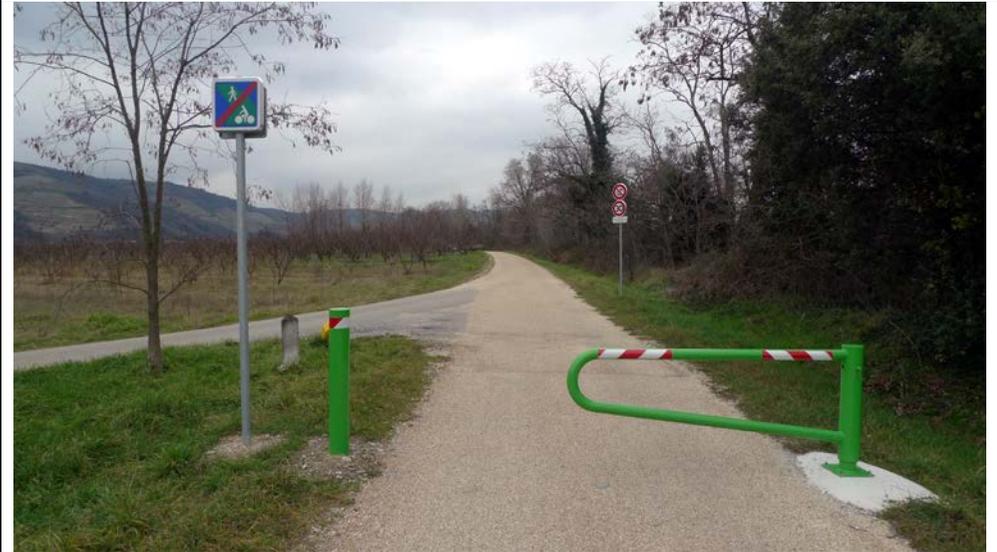
6. Demi barrière pivotante, arrondie et visible la nuit (voie verte Via Rhona à Glun, CD de la Drôme)
Exemple satisfaisant.

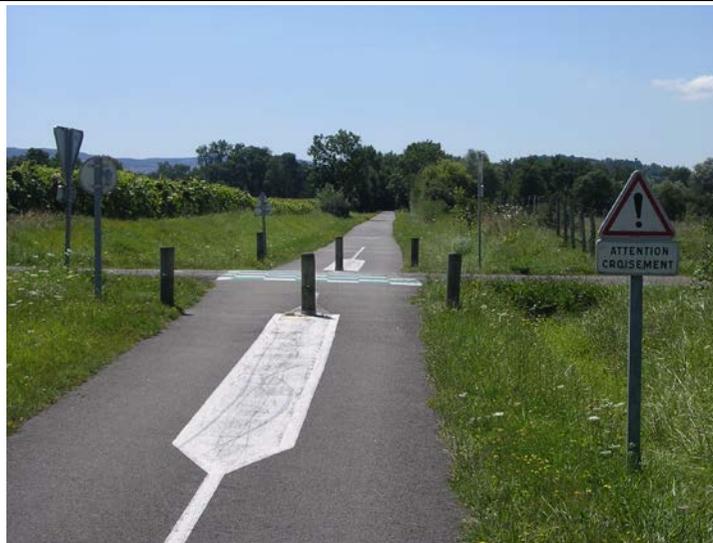
7. Plot central en bois non amovible (Voie verte n°1 de Bourgogne, près de Cluny)
Inconvénient : plot non amovible (complique l'entretien)
et peu visible, bien que précédé d'un marquage au sol.

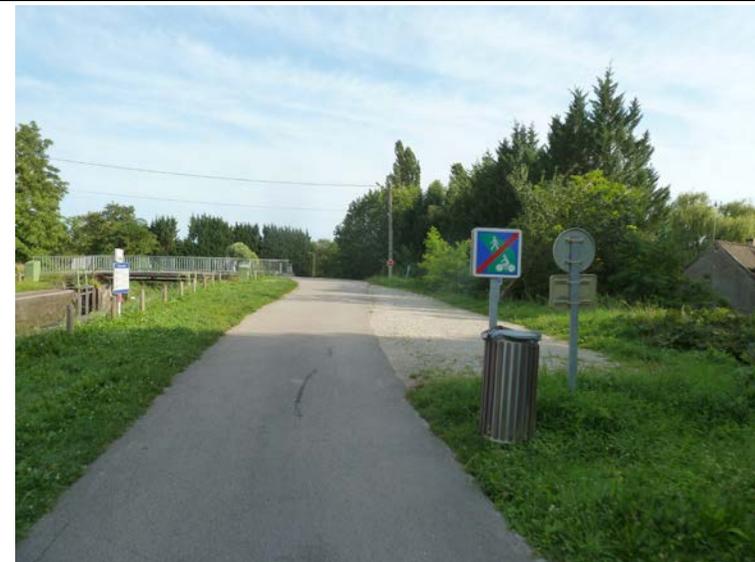
8. Le plus simple, le plus sécurisant et le moins cher :
de simples panneaux début et fin de voie verte aux intersections
(voie verte du Canal du Centre entre Chagny et Chalon-sur-Saône).
